Domusbranden i Karlstad den 27 oktober 1999

**Uppföljning av brandskydd
och genomförd räddningsinsats**

Claes Malmqvist
Karlstadsregionens Räddningstjänstförbund

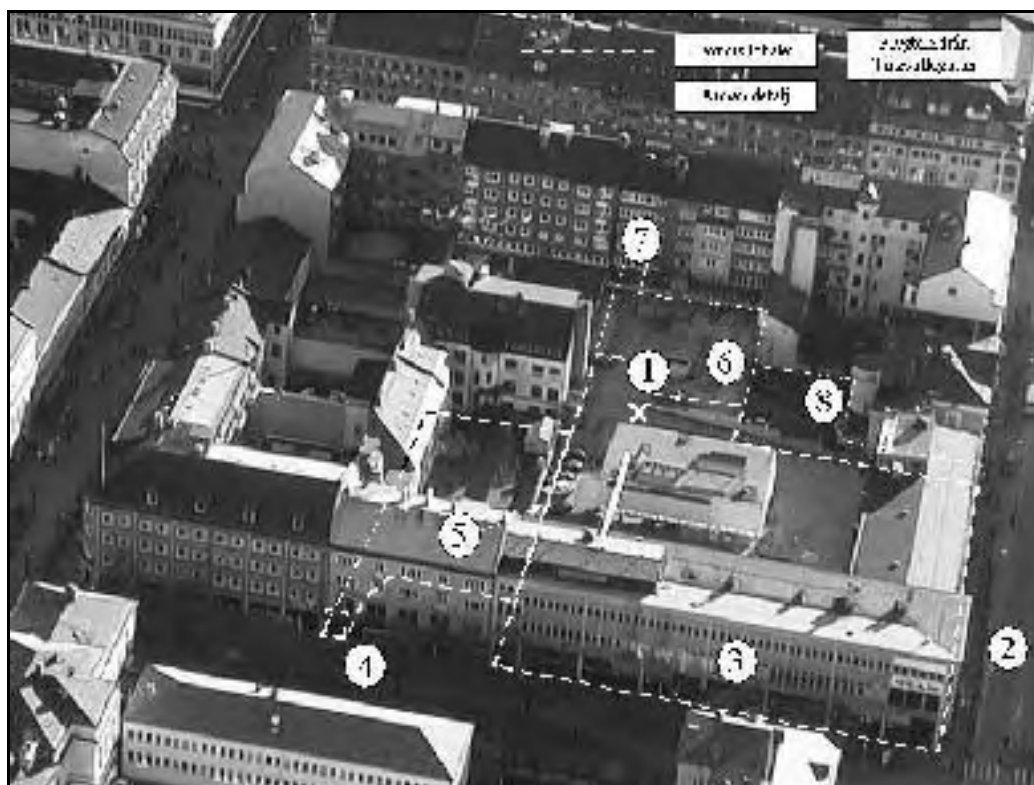
Bild 4 Vy över kvarteret från Tingvallagatan.

| 1. Platsen där branden startade | 5. Brandcellsavskiljning mellan Domus och grannfastigheten |
| 2. Första angreppsförsöket från Järnvägsgatan | 6. Dörr från lagret ut på parkeringsplats i markplan |
| 3. Huvudentré | 7. Infart i markplan till parkeringsplats |
| 4. Tingvallagatan och ingång till kontorslokal i grannfastighetens bottenplan | 8. Parkeringsplats för grannfastighet |

Det fanns även en lokal i grannfastigheten, vilken stod i förbindelse med Domus lokaler (⑤ på bild 4). Denna lokal hade tidigare använts som skoavdelning, men användes vid tidpunkten för branden som kontorsutrymme, och inte som försäljningslokal. Denna lokal hade ett eget varuintag mot Tingvallagatan (④ på bild 4).

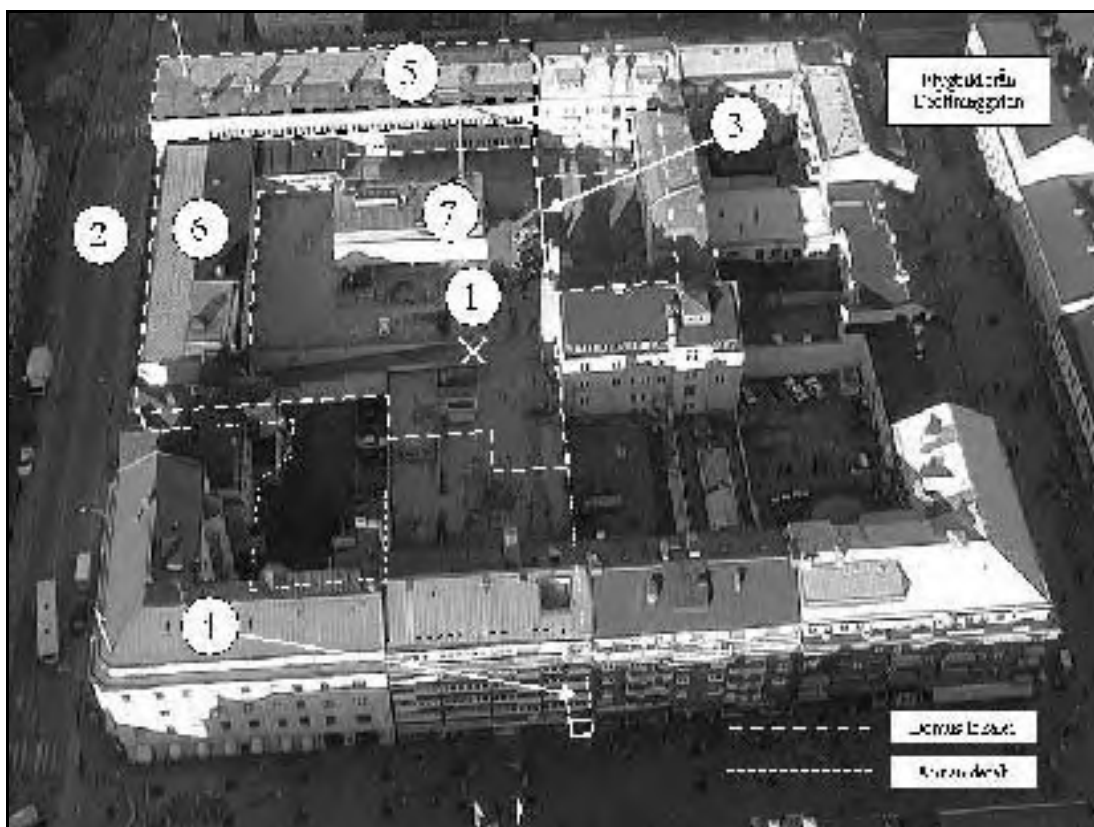
Bild 5 Vy över kvarteret från Drottninggatan.

I plan 1tr fanns tidigare en kontorsdel och en restauranglokal som upptog ca 1600 m² av planets yta. Dessa lokaler var inte i bruk vid tidpunkten för branden och det fanns inga personer här (⑤ och ⑥ på bild 5).

Resten av detta plan upptogs av ett parkeringsdäck i det fria, samt ett ventilationshus placerat mitt på parkeringsdäcket. (⑦ på bild 5).

Mot Tingvallagatan fanns ytterligare ett våningsplan. Detta innehöll också kontorslokaler, vilka stod oanvända vid branden. (⑤ på bild 5).

1. Platsen där branden startade (i markplanet under parkeringsdäcket)
2. Järnvägsgatan
3. Brandcellsavskiljande dörrparti mellan Domus och kontorsutrymmen i grannfastigheten
4. Infart till parkeringsytor för grannfastigheter
5. Kontors och försäljningslokaler i plan 1tr och 2tr
6. Kontorslokaler i plan 1 tr.
7. Ventilationsrum i egen byggnad ovan parkeringsdäcket.

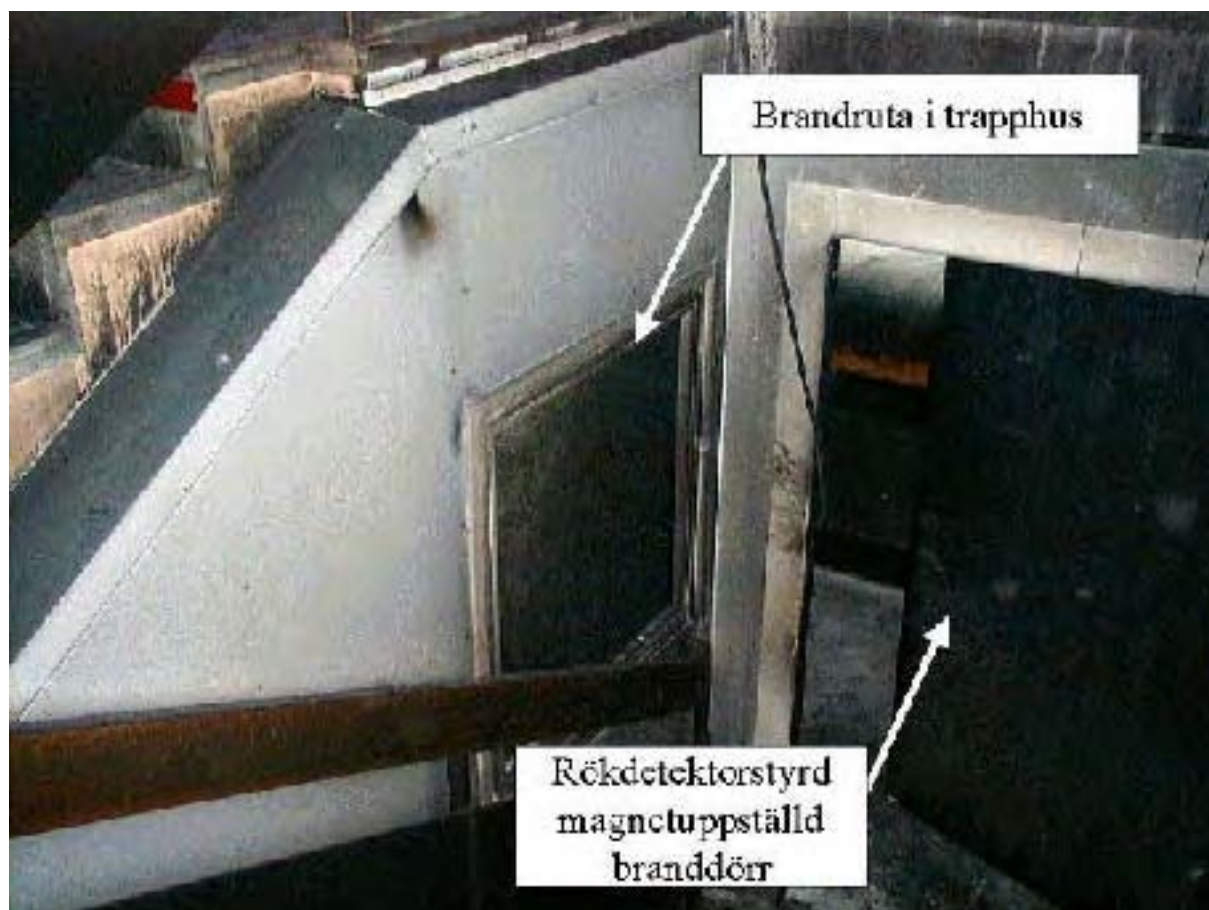
Brandruta i trapphus

Rökdetektorstyrd
magnettuppställd
branddörr

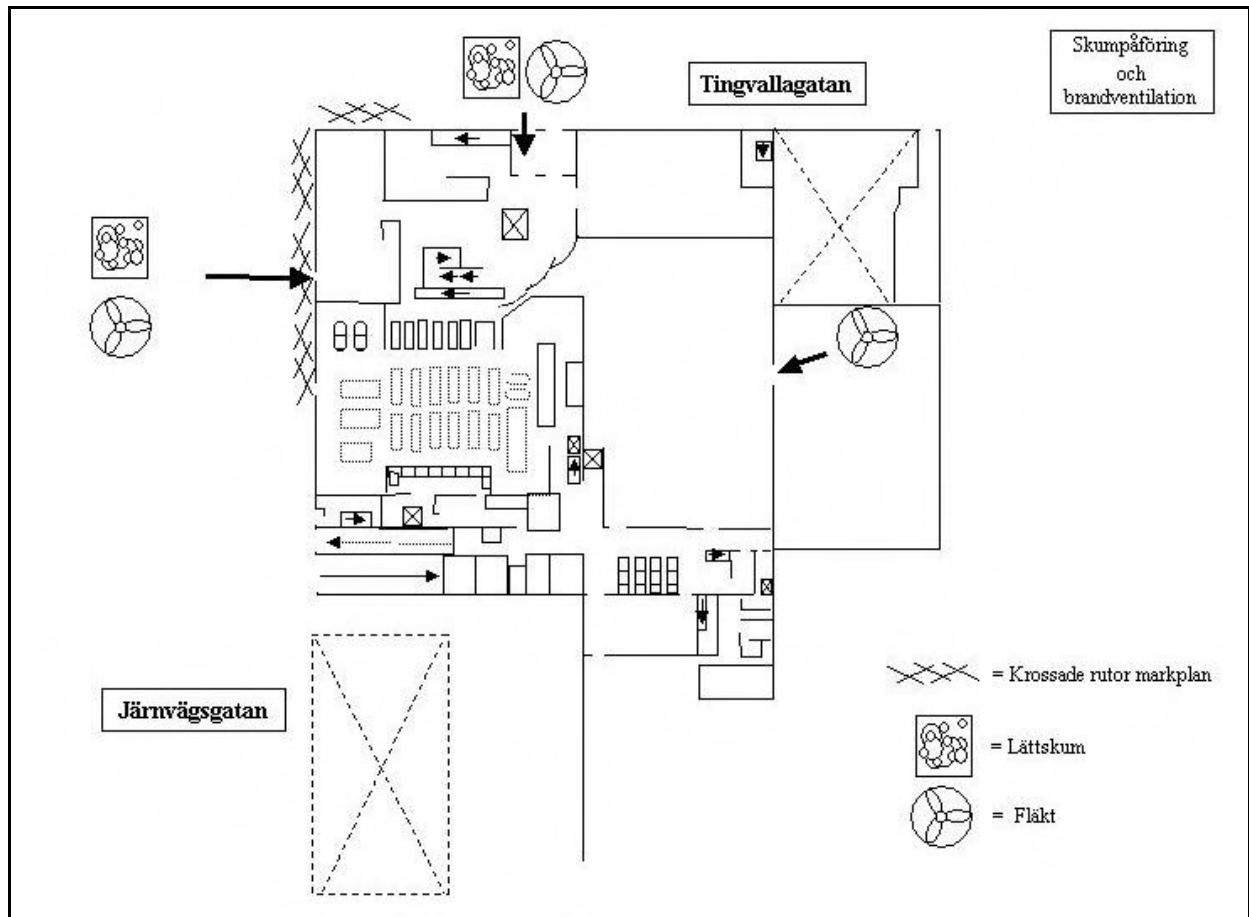
Bild 18 Skumpåföring och ventilering i byggnaden.

Man arbetade länge med att försöka ventilera ut röken och värmen från branden. Detta var mycket svårt eftersom byggnaden helt saknade installationer för brandventilation. Man försökte ventilera markplanet genom att slå sönder den övre fönsterraden i fasaden ut mot Järnvägsgatan, vilket försvårades av konstruktionen. Bakom den ogenomskinliga rutan fanns svårforcerade skivor och plåtar som visade sig vara bl.a. ventilationstrummor. Detta arbete gick långsamt och gav visserligen resultat, men den effektiva ventilationsytan blev liten i förhållande till lokalens storlek och de mängder rök- och brandgaser som fanns i markplanet.

Man ventilerade även lokalerna på plan 1tr och 2 tr, för att förhindra att brännbara koncentrationer av oförbrända gaser samlades där. Likaså öppnades inspektionsluckor i byggnadens tak till krypvindarna av samma anledning.

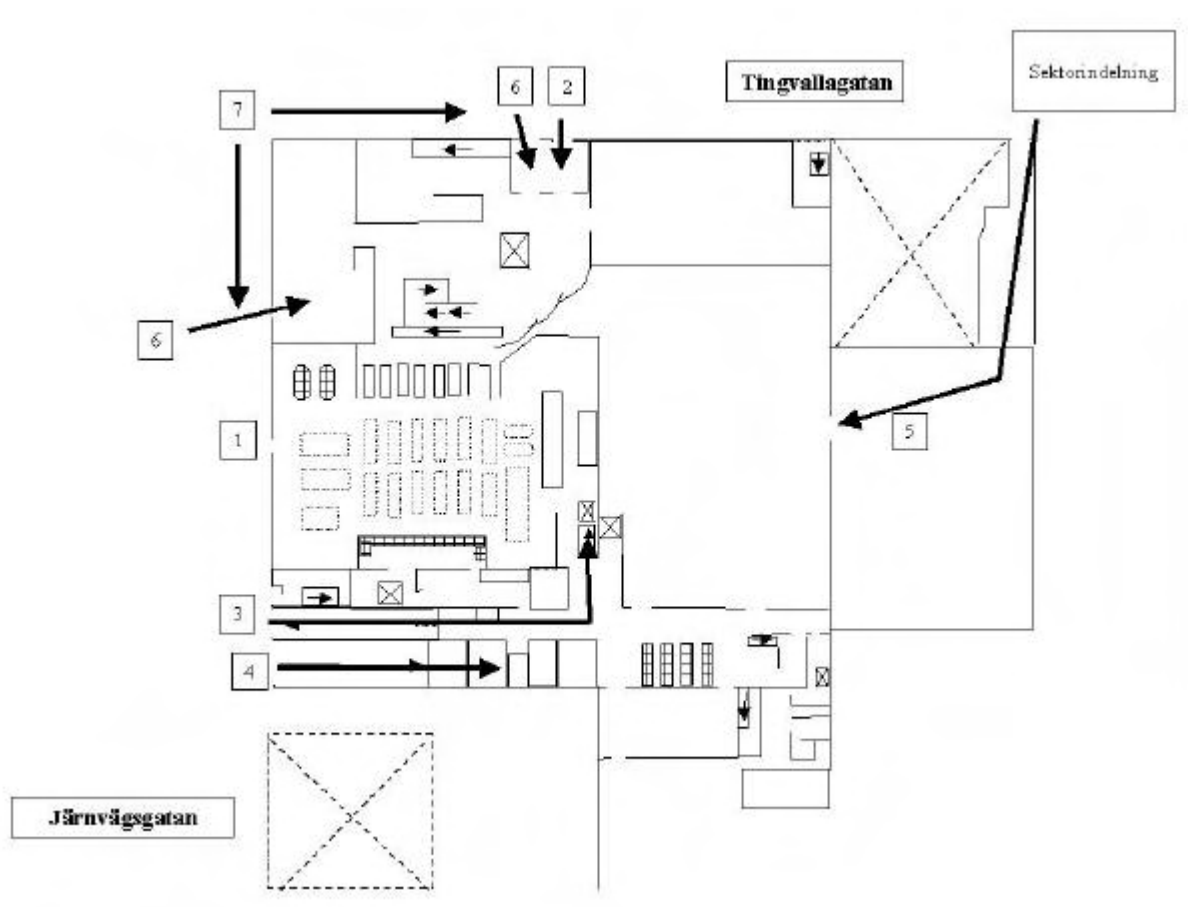
Bild 19 Sektorindelning.

- Sektor 1: Inträngningsväg via Järnvägsgatan
Uppgift - att försöka lokalisera och bekämpa brandhärden.
- Sektor 2: Inträngningsväg via Tingvallagatan.
Uppgift - att försöka lokalisera och bekämpa brandhärden.
